PONTAMAFREY-MONTPASCAL

Plan de Prévention des Risques naturels prévisibles

1 – Note de présentation

ONF - SERVICE RTM Savoie

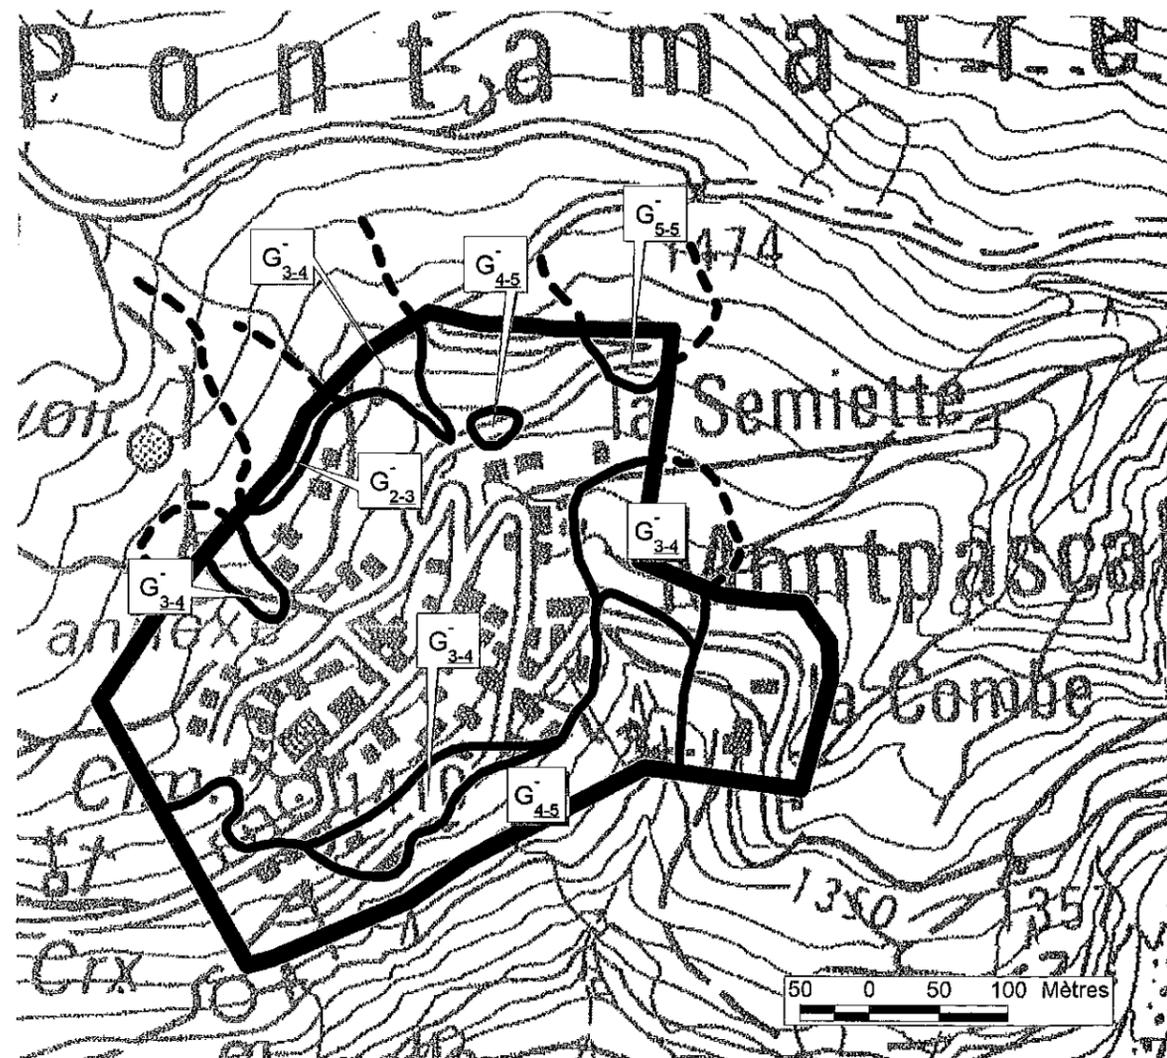
Des indices de glissements tels que des petits bourrelets ainsi que le contexte humide des combes et prairies situées à l'amont du village laissent penser à une activité moyenne des mouvements du terrain qui pourrait s'amplifier suite à l'apport d'eaux d'infiltration.

A l'Ouest du cimetière et sous le village, non seulement le contexte humide est présent mais les pentes fortes à très fortes de ce secteur ont déjà entraîné le déclenchement de mouvements profonds localisés.

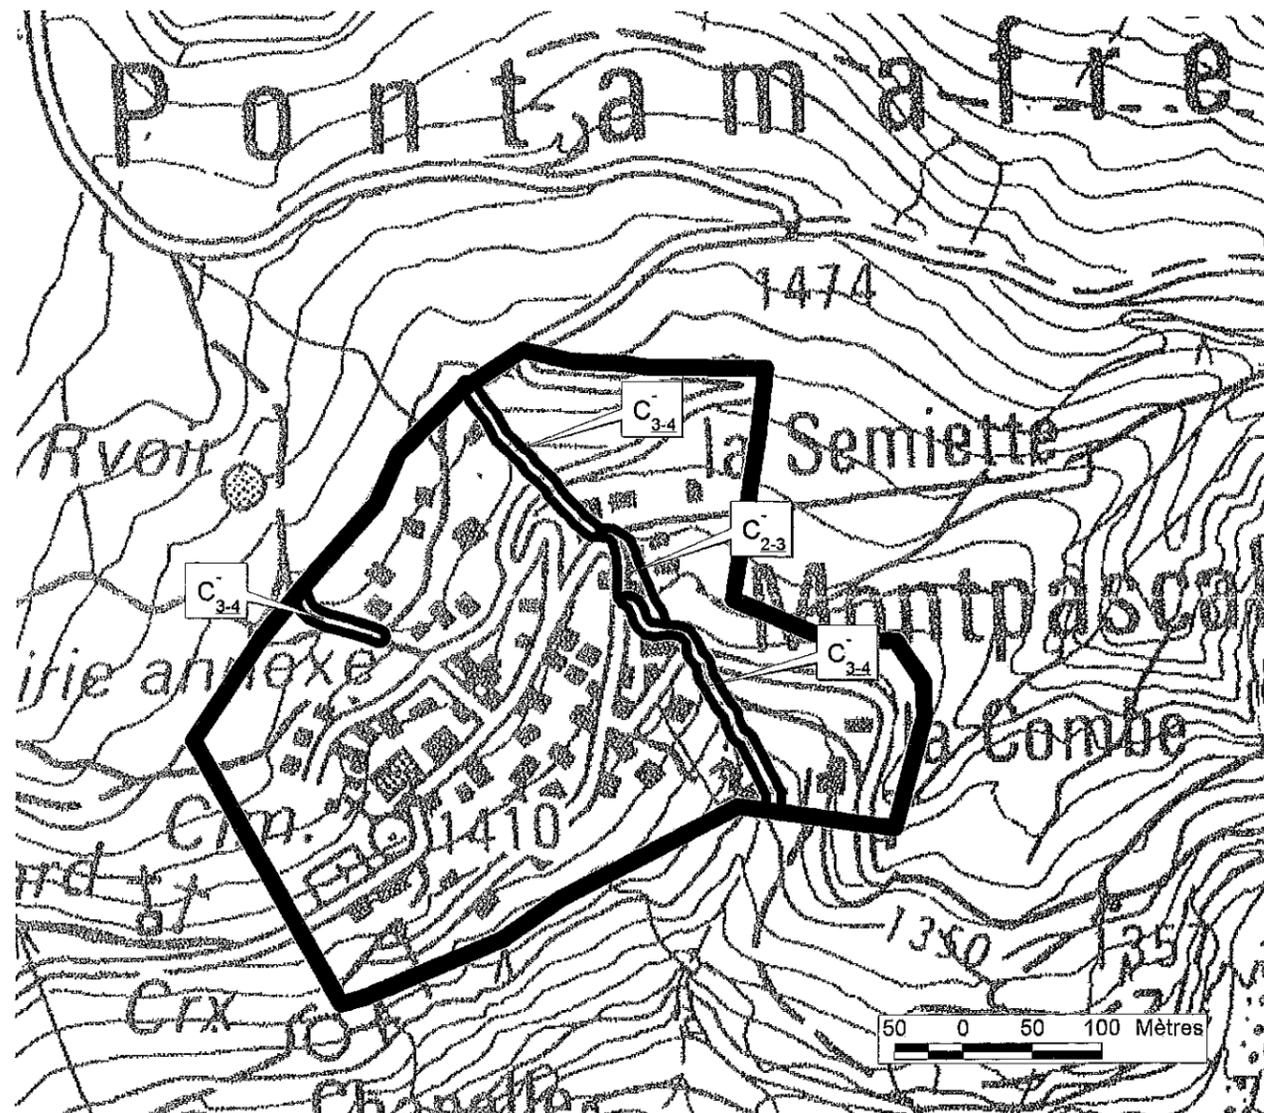
- Canalisation du Ruisseau de l'Eglise :
84 m de tuyaux en PVC de 0,40 m de diamètre ont été posés sur un lit de béton armé lui-même coulé au fond d'une fouille de 0,80 m de profondeur, sous le village. Quatre puisards en béton armé avec parement en pierres sur les parois intérieures, permettent le raccordement à la partie amont déjà busée, un changement de direction ainsi que le rattrapage de la rupture de pente (2 puisards).

Compte tenu de l'efficacité présumée du canal busé, l'inondation de la zone située en aval paraît improbable.

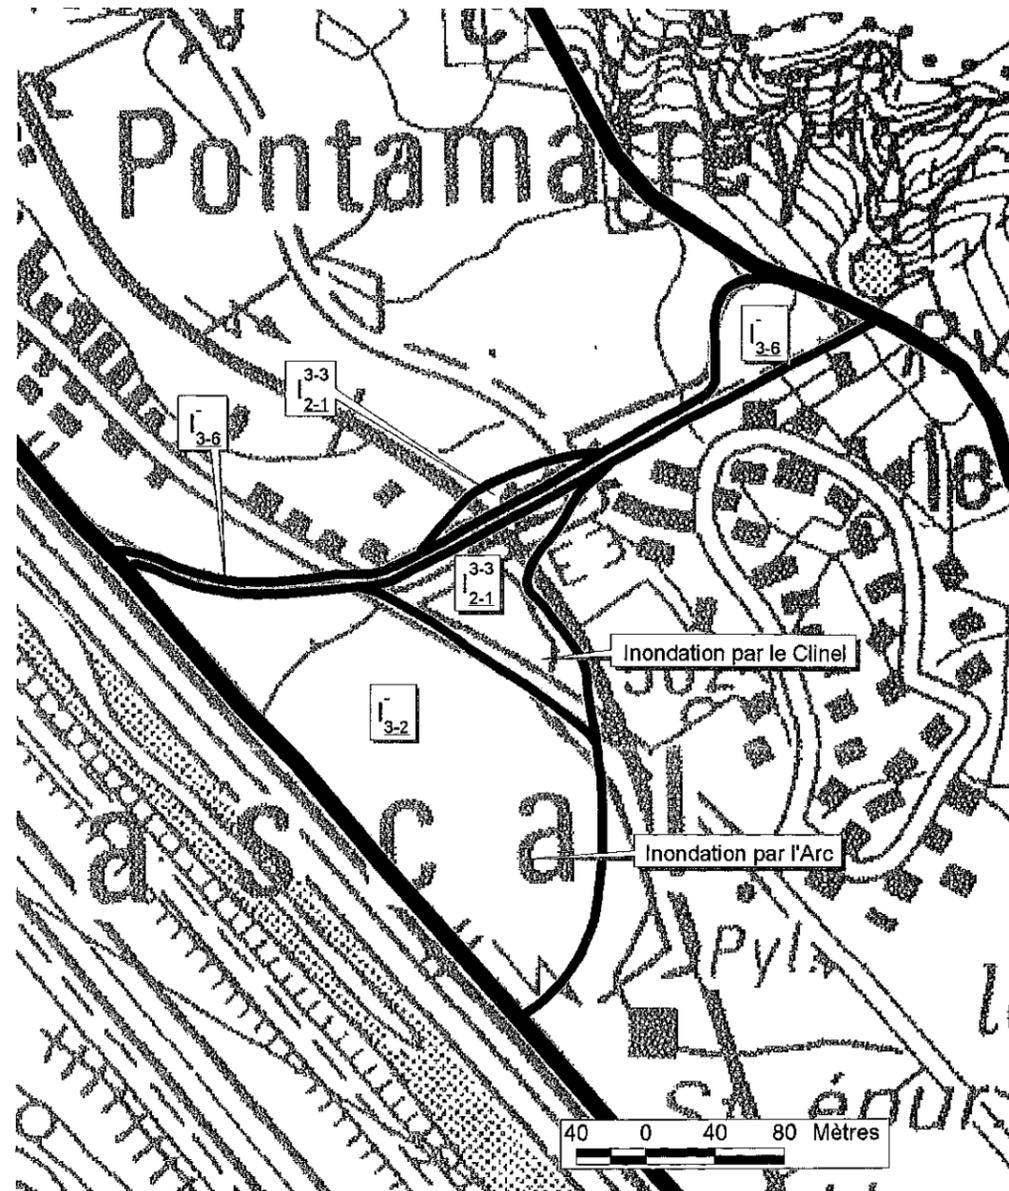
L'Arc déborde alors en rive droite au dessus de la RN6 et voie ferrée au droit de la confluence du Clinel pour inonder la dépression au pied du cône du Clinel. La vidange de cette dépression à la décrue est alors longue par le ponceau SNCF qui peut avoir été bouché par les fines. C'est pourquoi l'inondation est qualifiée « intense ».

Il convient de noter que les cotes d'inondation du volet « C » Inondation DDE / BCOM ne tiennent pas compte de ce scénario de référence, c'est pourquoi il est décrit dans le présent volet « B » dans le périmètre d'étude. Les cotes d'inondation par l'Arc en crue centennale figurant dans le volet « C » sont dans cette zone proches de 498, le zonage que nous avons réalisé s'applique donc aussi à ce scénario, et le zonage rive gauche de l'Arc est cohérent avec ces deux scénarios.

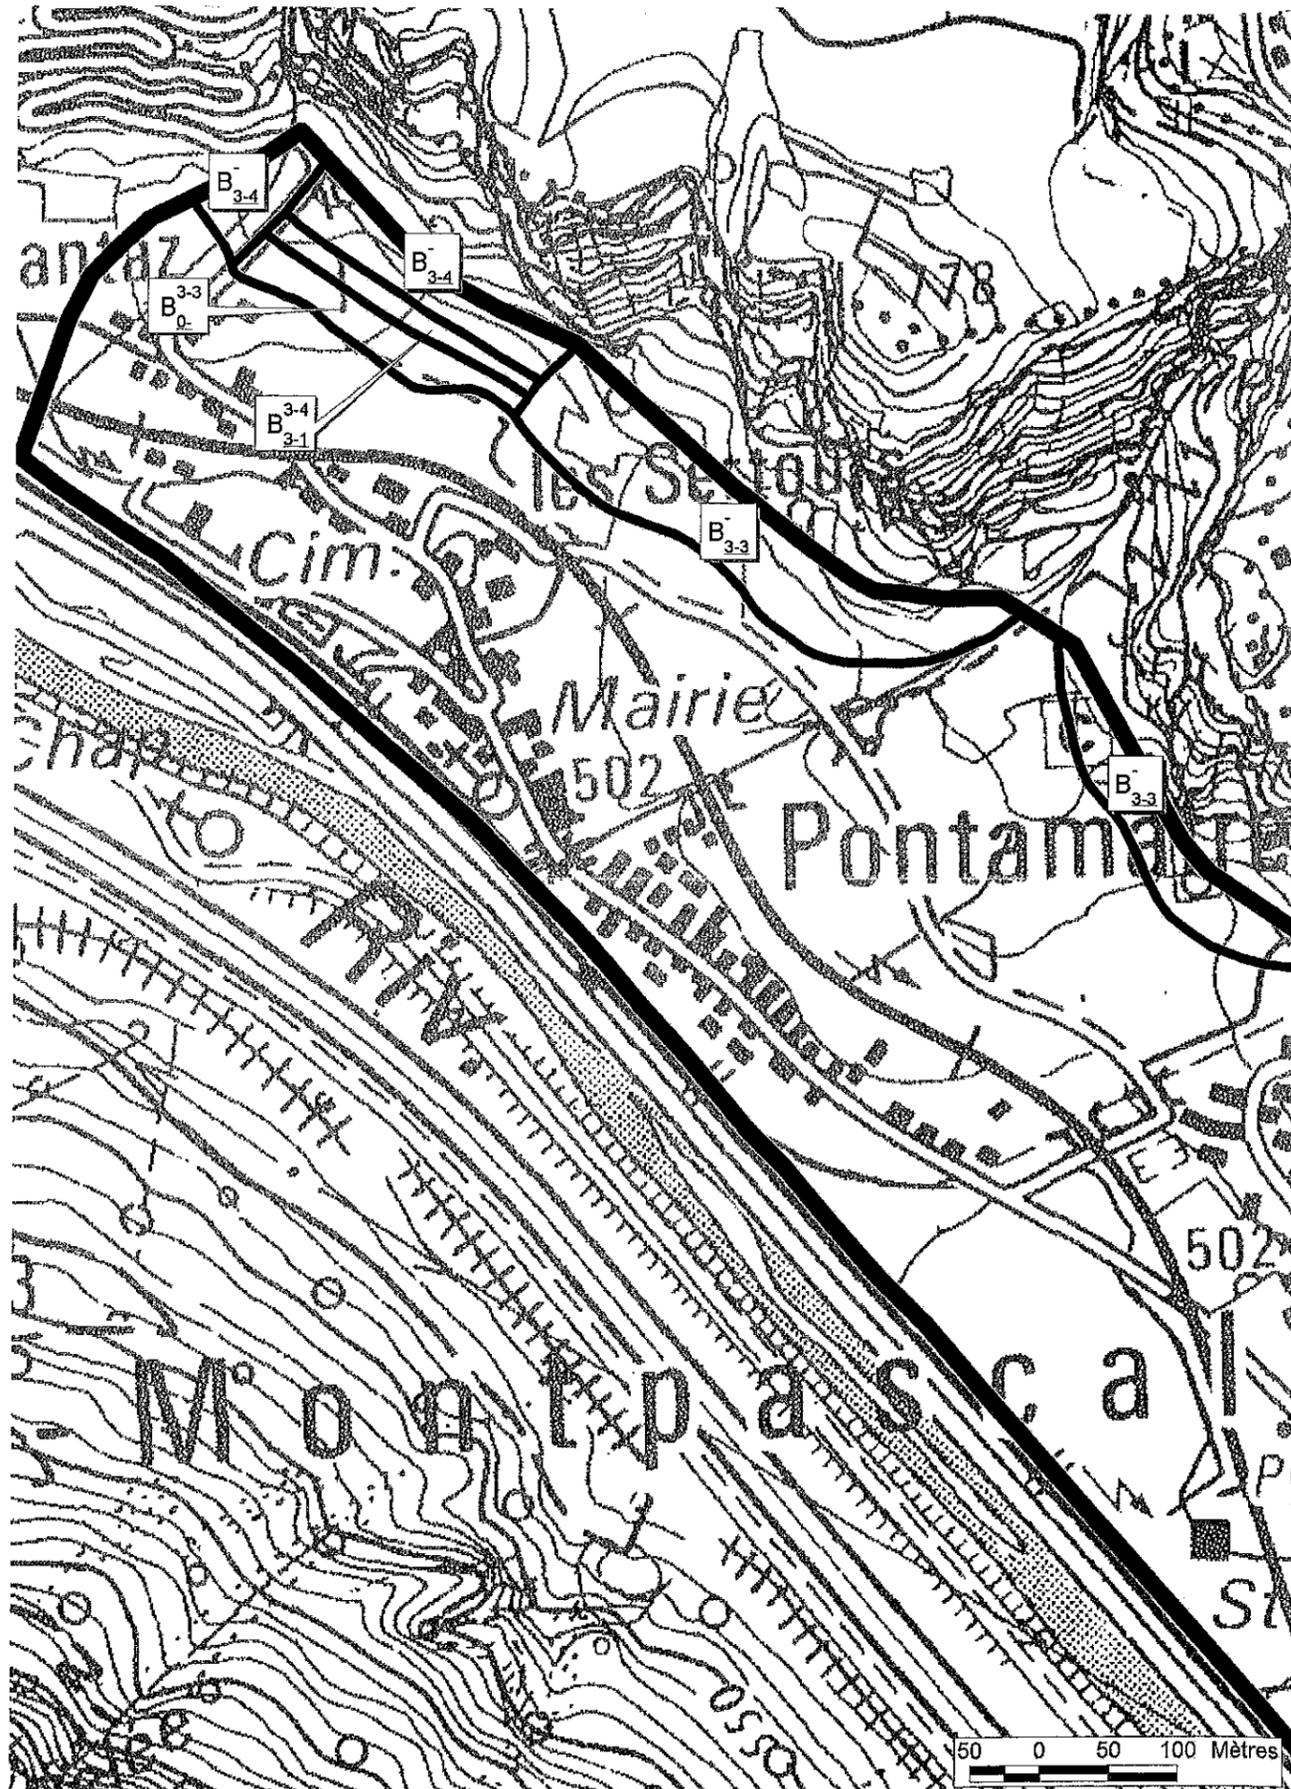
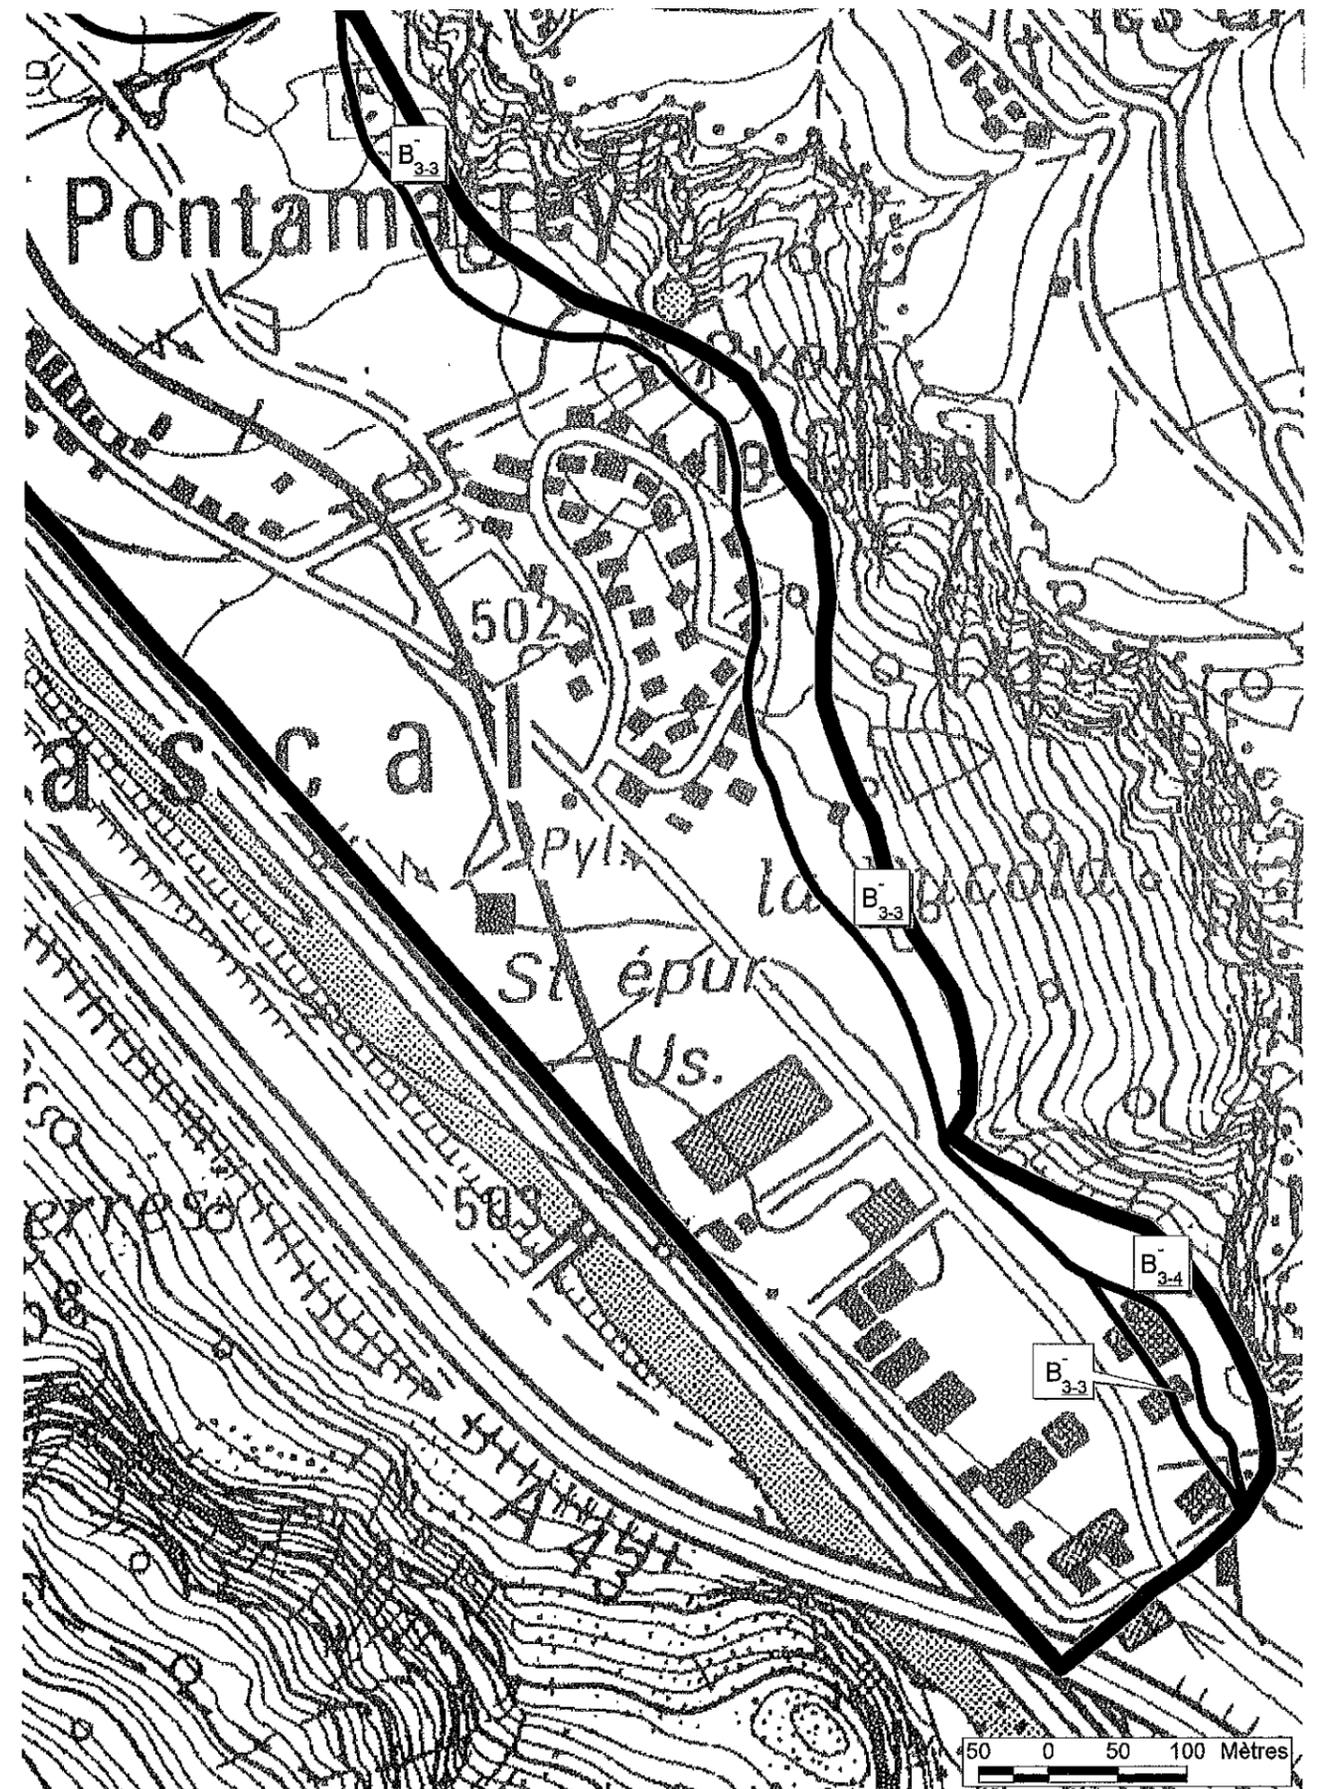
cartes : cf. page suivante.

- Zone artisanale : blocs de 10 m³ pouvant atteindre les bâtiments.
